**EKSPERTYZA ORNITOLOGICZNA ORAZ CHIROPTEROLOGICZNA
BUDYNKU PRZY UL. POZNAŃSKIEJ 8 W ŻMIGRODZIE**

Wykonał: dr hab. Marta Borowiec

Zamawiający: Gmina Żmigród

Wrocław – Żmigród, październik 2016

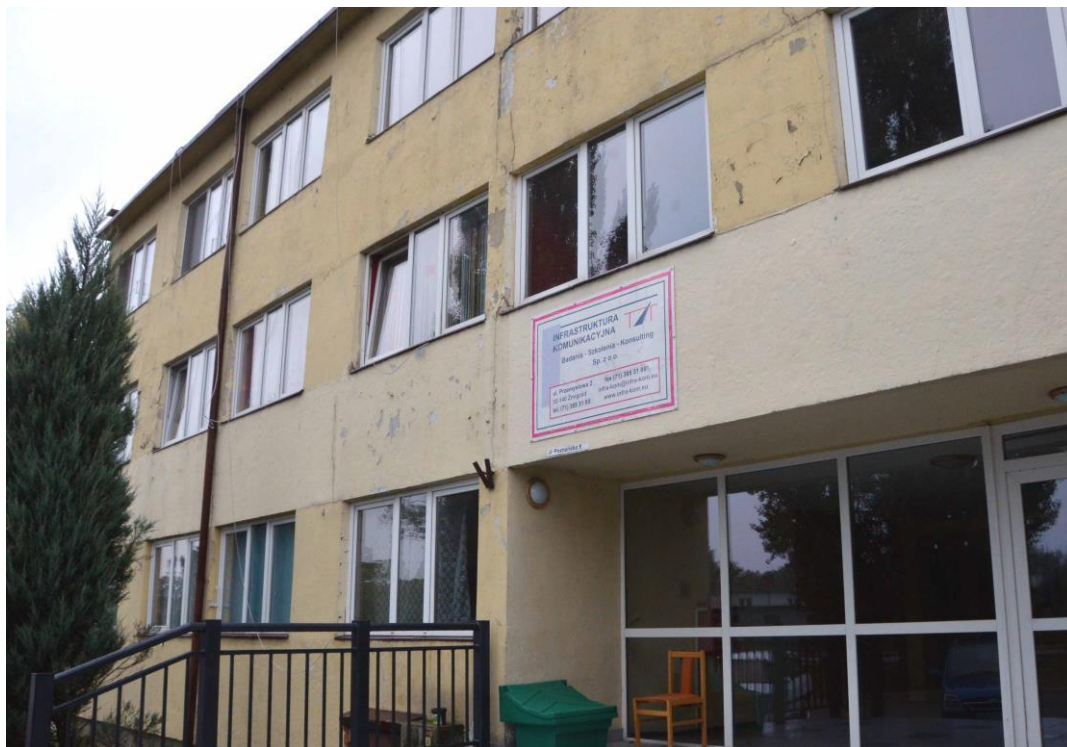
Ryc. 2. Widok na elewację od strony głównego wejścia.

(Ryc. 1). Budynek składa się z parteru i dwóch pięter (Ryc. 2). Do budynku dochodzi jednopiętrowa, podpiwniczona przybudówka prowadząca do kotłowni uwieńczonej kominem (Ryc. 3). Do stropodachu prowadzą liczne otwory wentylacyjne, w większości niezabezpieczone (Ryc. 4).

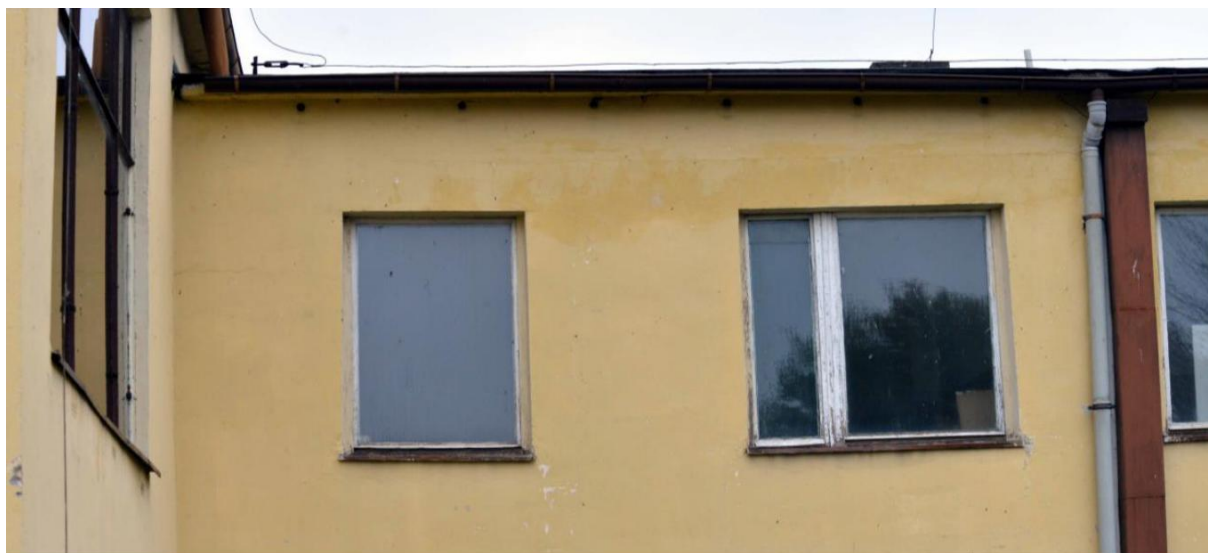
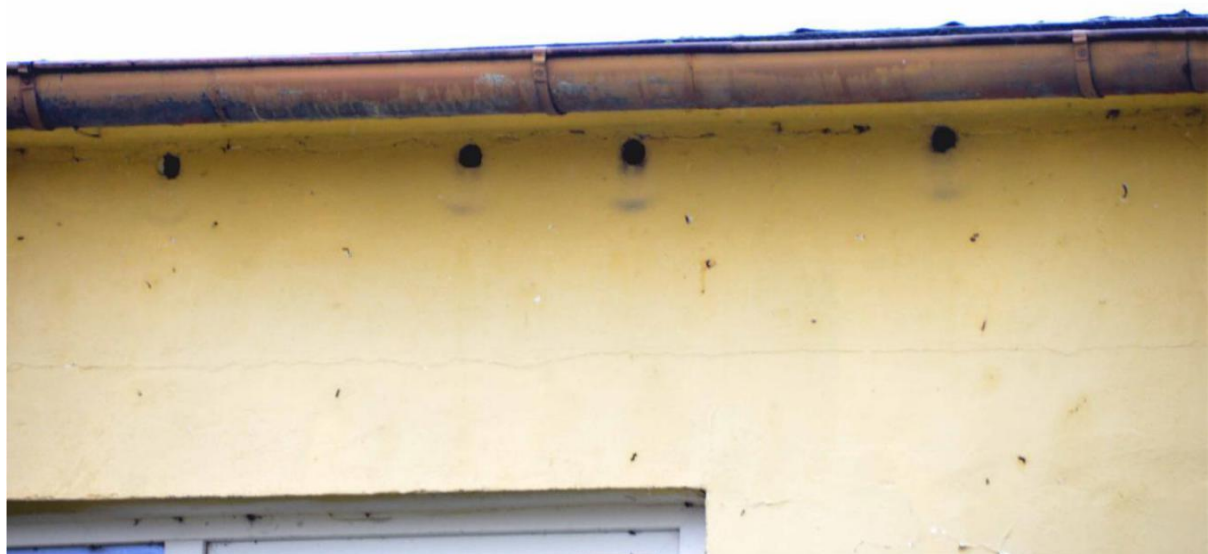
Ryc. 4. Otwory wentylacyjne prowadzące do stropodachu.

Z niektórych otworów wentylacyjnych wystawał materiał gniazdowy oraz widoczne były odchody, co sugeruje, że ptaki mając dostęp do otworów prowadzących do stropodachu, wykorzystują je jako miejsca lęgowe. Prawdopodobnie dominuje wróbel (*Passer domesticus*), a jego liczebność oszacowano na około sześć par.

Podczas oględzin budynku nie stwierdzono, aby występowały w nim nietoperze. Brak jest szczelin w elewacji oraz dostępu do piwnicy. Jednakże nie można całkowicie wykluczyć, że nietoperze zasiedlają stropodach, do którego prowadzą liczne, niezabezpieczone otwory.

1. W przypadku, gdy Administrator obiektu lub osoba odpowiedzialna za przebieg termomodernizacji nie chce zachować istniejących siedlisk wróbla *Passer domesticus*, powinien zwrócić się do Regionalnej Dyrekcji Ochrony Środowiska we Wrocławiu o uzyskanie zezwolenia na odstępstwa od zakazów w stosunku do dziko występujących lub innych niż dziko występujące gatunków zwierząt objętych ochroną gatunkową, z wnioskiem o zniszczenie siedlisk wróbla domowego w liczbie sześciu par.

2. W przypadku, gdy Administrator obiektu lub osoba odpowiedzialna za przebieg termomodernizacji zdecyduje się na zachowanie istniejących siedliska wróbla *Passer domesticus*, powinien wykonać termomodernizację poza okresem lęgowym ptaków, tj. od 15 października do końca lutego lub w taki sposób, aby nie zniszczyć lęgów ptaków i ich potencjalnych siedlisk. W takim wypadku należy wywiesić budki typu A dla wróbli i innych dziuplaków na budynku (podtynkowe) lub pobliskich drzewach, w liczbie sześciu, w terminie do końca lutego. Zapewni to ptakom dostęp do miejsc lęgowych jeszcze przed rozpoczęciem sezonu rozrodczego. Schemat budki typu A przedstawia Ryc. 5.

Podczas termomodernizacji należy zwrócić szczególną uwagę na to, czy w otworach wentylacyjnych nie znajdują się zwierzęta. Jeśli tak, należy umożliwić im dostęp do wylotów, aby nie zostały zamknięte w środku. W przypadku stwierdzenia bytowania na obiekcie nietoperzy lub czynnych gniazd ptaków (wróbel w zależności od warunków atmosferycznych może gniazdować także w lutym lub październiku), należy skontaktować się z doświadczonym zoologiem w celu przeprowadzenia nadzoru przyrodniczego nad termomodernizacją.
