PROJEKT BUDOWLANY

TEMAT OPRACOWANIA	NAPRAWA I REMONT KONSTRUKCJI ORAZ POSZYCIA WIEŻY KOŚCIOŁA P. W. ŚW. JANA CHRZCIELA W POWIDZKU
OBIEKT	BUDYNEK KULTU RELIGIJNEGO
ADRES	POWIDZKO 25, 55-140 ŻMIGRÓD
NR DZIAŁKI	DZ. NR 65, OBRĘB NR 0022 POWIDZKO
JEDNOSTKA EWIDENCYJNA	022006_5 ŻMIGRÓD – OBSZAR WIEJSKI
KATEGORIA OBIEKTU BUDOWLANEGO	KATEGORIA „X” – BUDYNEK KULTU RELIGIJNEGO
BRANŻA	ARCHITEKTURA, KONSTRUKCJA
INWESTOR	PARAFIA P. W. ŚW. JANA CHRZCIELA POWIDZKO 25, 55-140 ŻMIGRÓD

**„NAPRAWA I REMONT KONSTRUKCJI ORAZ POSZYCIA WIEŻY
KOŚCIOŁA P. W. ŚW. JANA CHRZCIELA W POWIDZKU”**

**Adres inwestycji: POWIDZKO 25, 55-140 ŻMIGRÓD
DZ. NR 65, OBRĘB NR 0022 POWIDZKO**

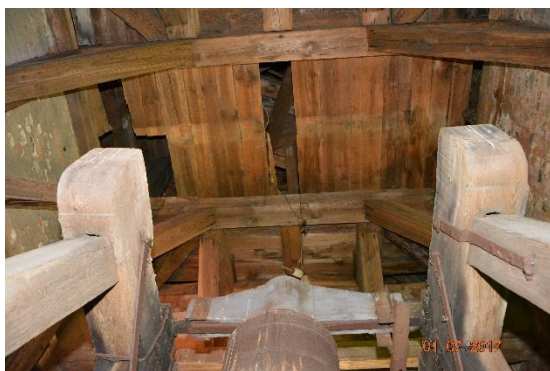
W trakcie wizji stwierdzono awarię (zniszczenie) centralnej belki stropu nad kondygnacją dzwonów.

(pomiędzy poziomem 3 a 4). W wyniku zaciekania nastąpił proces butwienia belki w miejscu podparcia na murze i całkowite zniszczenie przekroju. W okresie pomiędzy czerwcem 2015 (data wykonania inwentaryzacji) a majem 2017 nastąpiło samoistne zerwanie się belki i upadek na konstrukcję wsporczą dzwonów. Belka była częścią układu nośnego latarni wieży. Istnieje potrzeba przywrócenia stanu pierwotnego w trybie natychmiastowym.

(widok na strop z brakującą belką stropową)

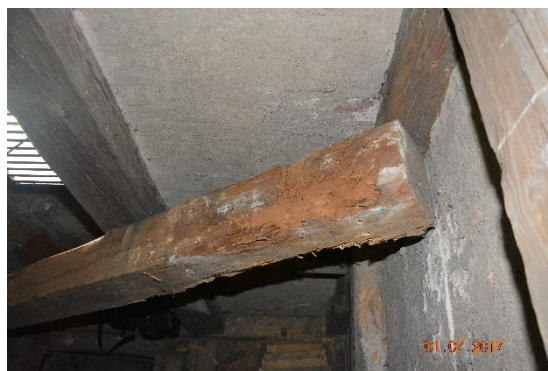
(widok zerwanej belki stropowej)

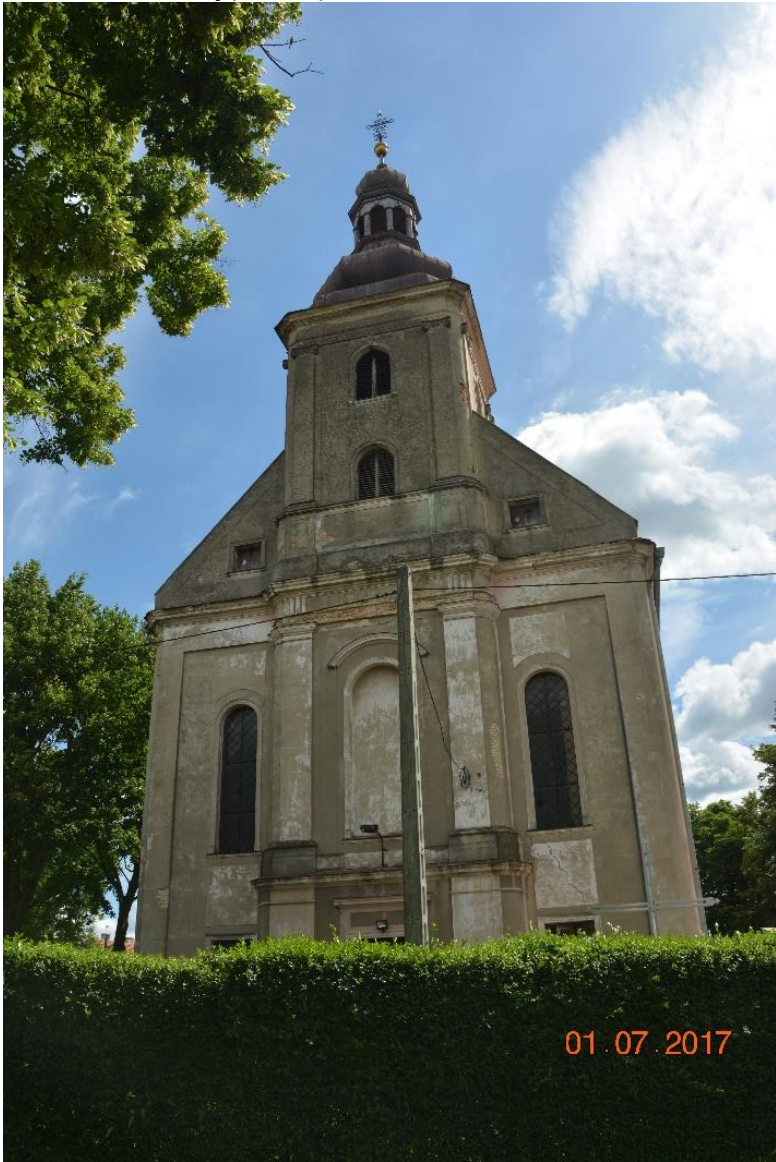
Opis elementu	Stan techniczny elementu
<p>1. Wieża – ściany konstrukcyjne z cegły pełnej.</p> <p><i>Stanu technicznego murów jako konstrukcji wsporczej helmu wieży nie wykazują spękań czy osiadań bądź innych oznak świadczących o złym stanie części nadziemnej. Występują ubytki cegieł w części elewacyjnej gzymsów i narożników, ale na dzień opracowania ekspertyzy nie wpływają one na konstrukcję nośną obiektu.</i></p>

<p>zadowalający</p>

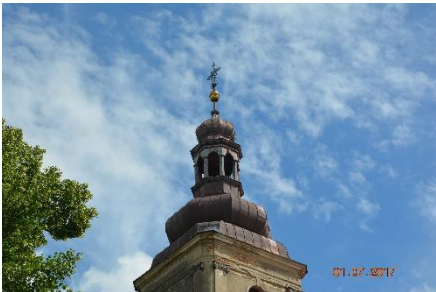
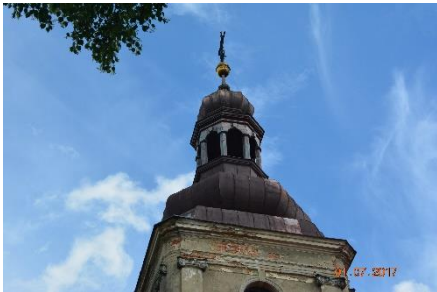
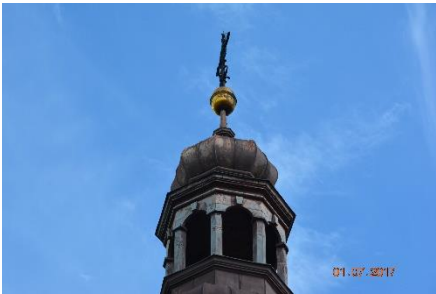
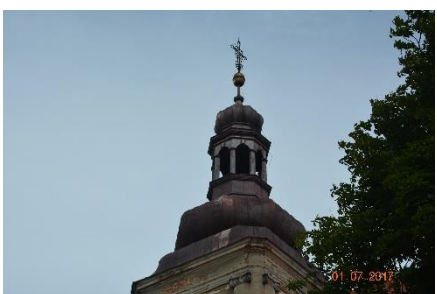
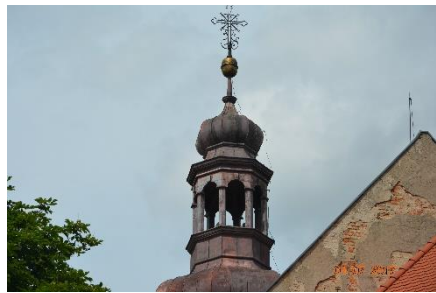
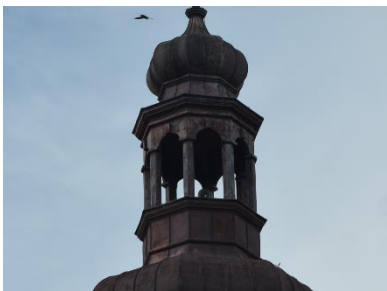
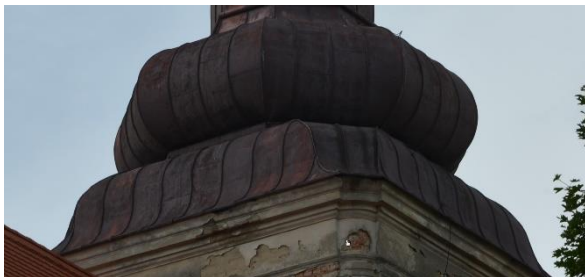
Opis elementu	Stan techniczny elementu
<p>2. Kopuła (helm) – pokrycie.</p> <p><i>Kopuła kryta blachą stalową ocynkowaną, uległa dużej degradacji (korozji) pod wpływem warunków atmosferycznych i braku konserwacji na przestrzeni wielu lat. Liczne nieszczelności – zacieki na deskowaniu i krążynach widoczne wewnątrz kopuły.</i></p> <p><i>Kopuła wymaga wykonania nowego pokrycia oraz uszczelnienia konstrukcji. W trakcie oględzin 22 czerwca i 01 lipca 2017 r. stwierdzono oznaki zawilgocenia kopuły i stropów drewnianych bezpośrednio pod kopułą. Newralgicznymi miejscami powodującymi nieszczelności kopuły są przewężenia kopuły (między cebulami) oraz styk słupów latarni z kopułą (prawdopodobne podciekanie pod blachą). Jeżeli od zewnątrz rozpoznaje się korozję, która wystąpiła pod spodem blachy, to nie można jej reperować lecz trzeba ją wymienić. Na drewnianych deskach występują ogniska butwienia i próchnienia.</i></p> <div data-bbox="304 804 742 1095">

</div>	<p style="text-align: center;">zły</p>

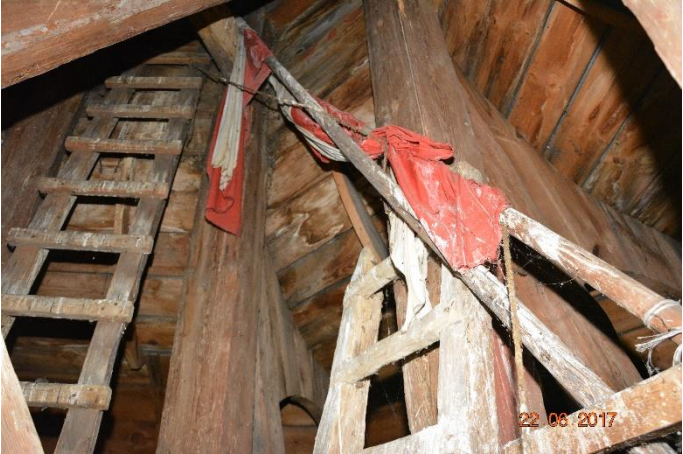
Opis elementu	Stan techniczny elementu
<p data-bbox="264 219 738 253">2.1. Kopuła (helm) – deskowanie .</p> <p data-bbox="256 286 1273 360"><i>Widok wnętrza kopuły. Liczne zacieki na deskowaniu i ogniska butwienia oraz próchnicy.</i></p> <div data-bbox="448 394 1134 846">

A photograph showing the interior of a wooden dome. A wooden ladder is leaning against the structure. Several beams are painted red, and there are visible signs of decay and staining on the wood. A date stamp '22.06.2017' is visible in the bottom right corner.</div> <div data-bbox="451 913 1137 1366">

Projektuje się zabezpieczenie drewnianych elementów konstrukcji wieży środkami zabezpieczającymi przed korozją biologiczną i owadami w postaci roztworu wodnego, bezbarwnego np. Remmers Adolit Holzwurmfrei lub równoważny. Elementy impregnowane powinny być zabezpieczone przed bezpośrednim wpływem wilgoci. Nie wolno dopuszczać do wymywania przez wodę. Tak zaimpregnowane drewno odpowiada klasie zwalczania zagrożenia owadami 1 i 2 wg DIN 68 800-4 przy jednoczesnej profilaktycznej skuteczności wobec niszczących drewno owadów i grzybów.

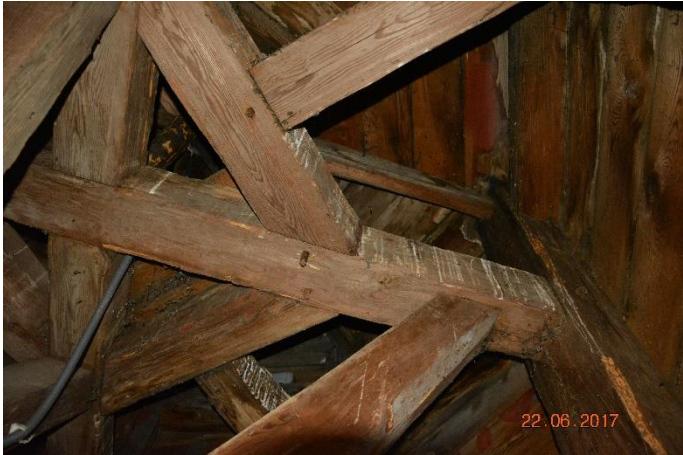
A close-up photograph of the wooden truss system. The wood is heavily stained and shows signs of decay. A date stamp '22.06.2017' is visible in the bottom right corner.</div> <div data-bbox="451 1453 1137 1906">

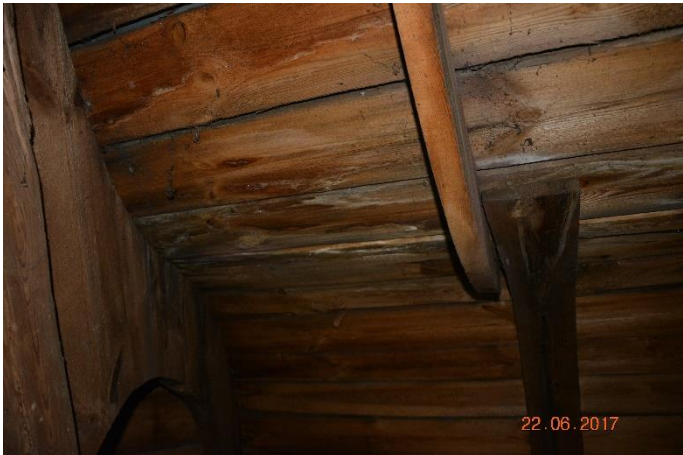
A close-up photograph of the wooden plating. The wood is heavily stained and shows signs of decay. A date stamp '22.06.2017' is visible in the bottom right corner.</div>	<p data-bbox="1310 853 1465 891">Średni i zły</p>

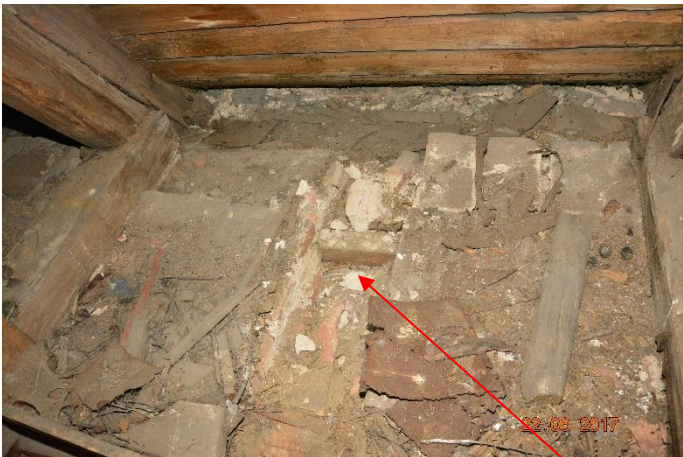
Opis elementu	Stan techniczny elementu
<p>2.2 Kopuła (helm) – konstrukcja nośna (belka która uległa awarii - zniszczeniu).</p> <p><i>Widok wnętrza kopuły – poziom 4. Zacieki na konstrukcji i ogniska butwienia oraz próchnicy końcówek belek opartych na murze.</i></p> <div data-bbox="421 568 1107 1023">

<p>(miejsce podparcia belki która uległa zniszczeniu)</p> </div> <div data-bbox="421 1095 1107 1550">

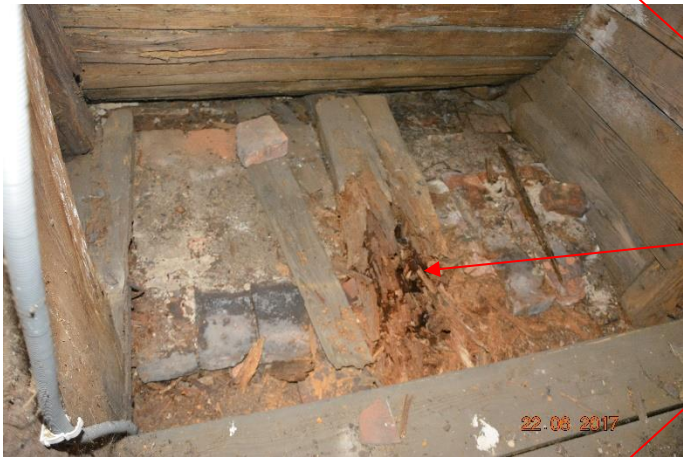
<p>(drugi punkt podparcia zniszczonej belki – całkowite zniszczenie przekroju belki przez proces butwienia)</p> </div> <div data-bbox="429 1635 1115 2089">

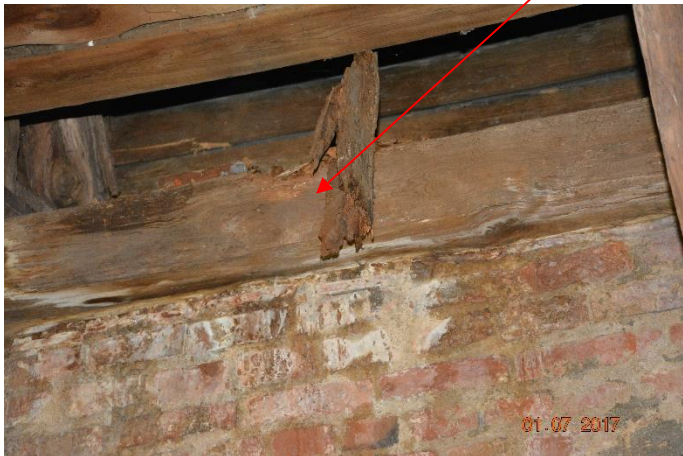
<p>(widok na miejsce podparcia zniszczonej belki od strony dzwonów)</p> </div>	<p>awaryjny</p>

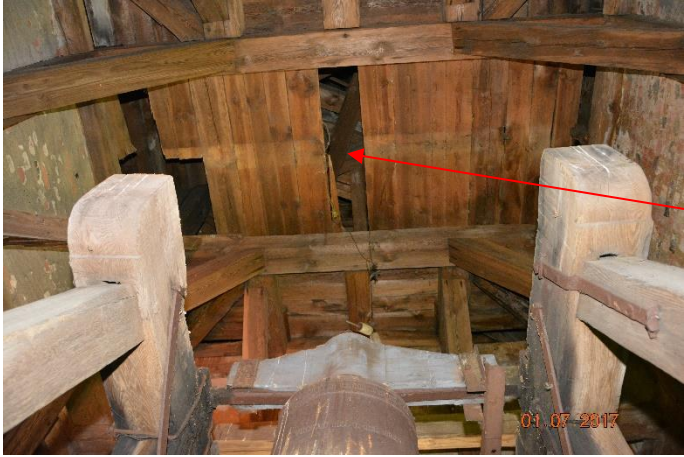
Opis elementu	Stan techniczny elementu
<p>2.3 Kopuła (helm) – konstrukcja nośna – pozostała część (poziom 3, 4 i 5)</p> <p><i>Widok wnętrza wieży – poziom 3.</i></p>

<p><i>(miejsce zamontowania belki przed zniszczeniem)</i></p>

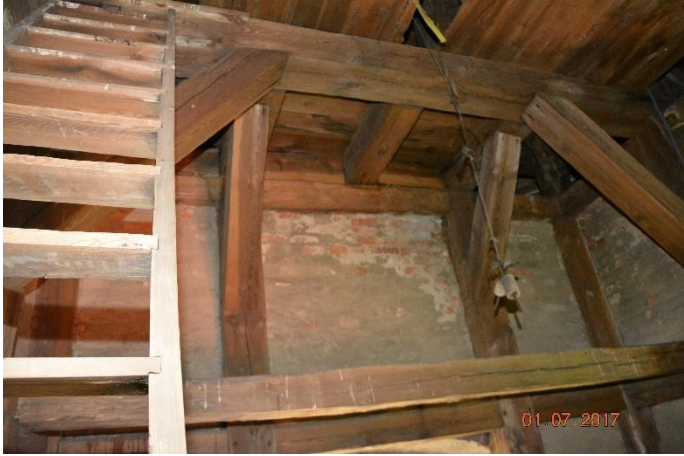
<p><i>(słupy, zastrzały i belki pod stropem nad poziomem 3)</i></p>

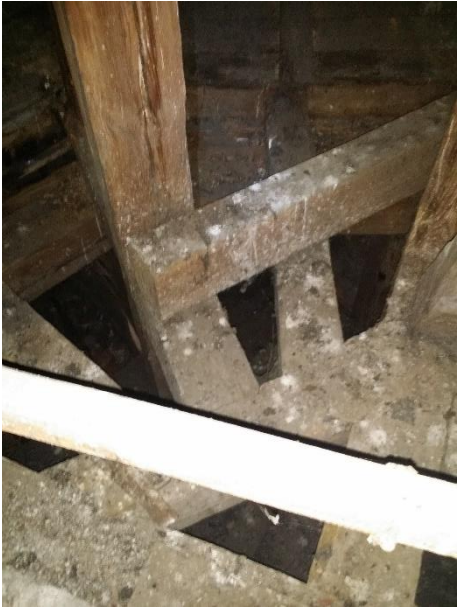
<p><i>(słupy i belki pod stropem nad poziomem 4)</i></p>	<p>awaryjny</p> <p>Zadowalający</p> <p>Zadowalający</p>

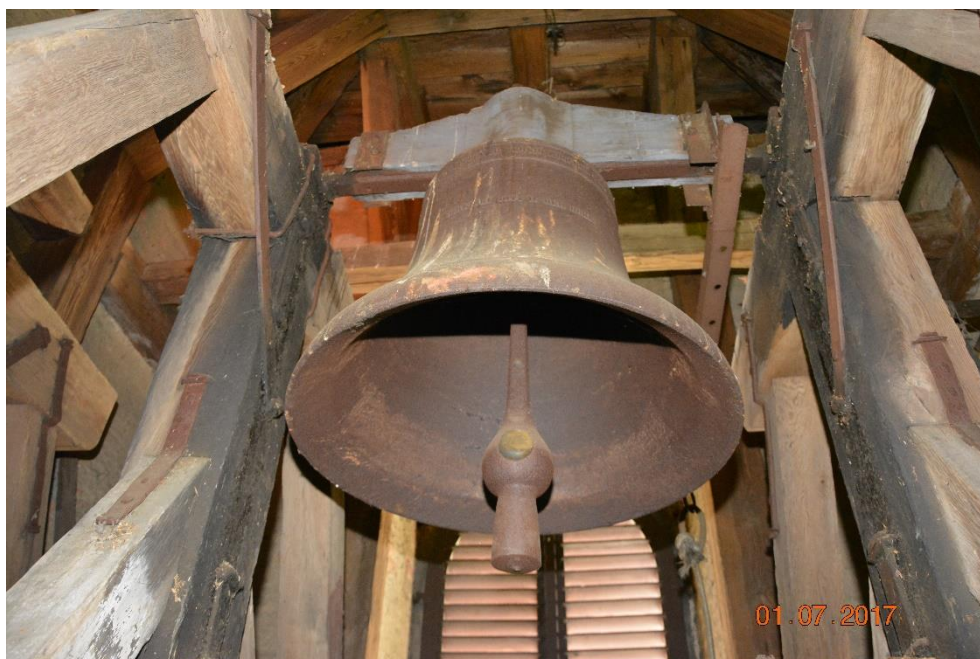
Widok ogólny na dzwon

W górnej części wieży zamocowany jest dzwony-poziom 3. Dzwon od wielu lat jest nieużytkowany, wierzchnia warstwa kielicha oraz części zawiesia pokryta korozją. Konstrukcja zawiesia wsparta na belkach drewnianych wykazujących spękania i ugięcia metalowych elementów wsporczych. Stwarza to realne zagrożenie użytkowaniu.

Niezbędne wykonanie nowej konstrukcji wsporczej pod dzwony lub przebudowa istniejącej polegająca na wymianie zużytych elementów konstrukcyjnych. Drewniany strop pod dzwonami kwalifikuje się do wymiany w całości.
