PROJEKT WYKONAWCZY .

**Przebudowa drogi gminnej pomiędzy
miejscowością Niezgoda i Grabówka .**

Gmina Żmigród .

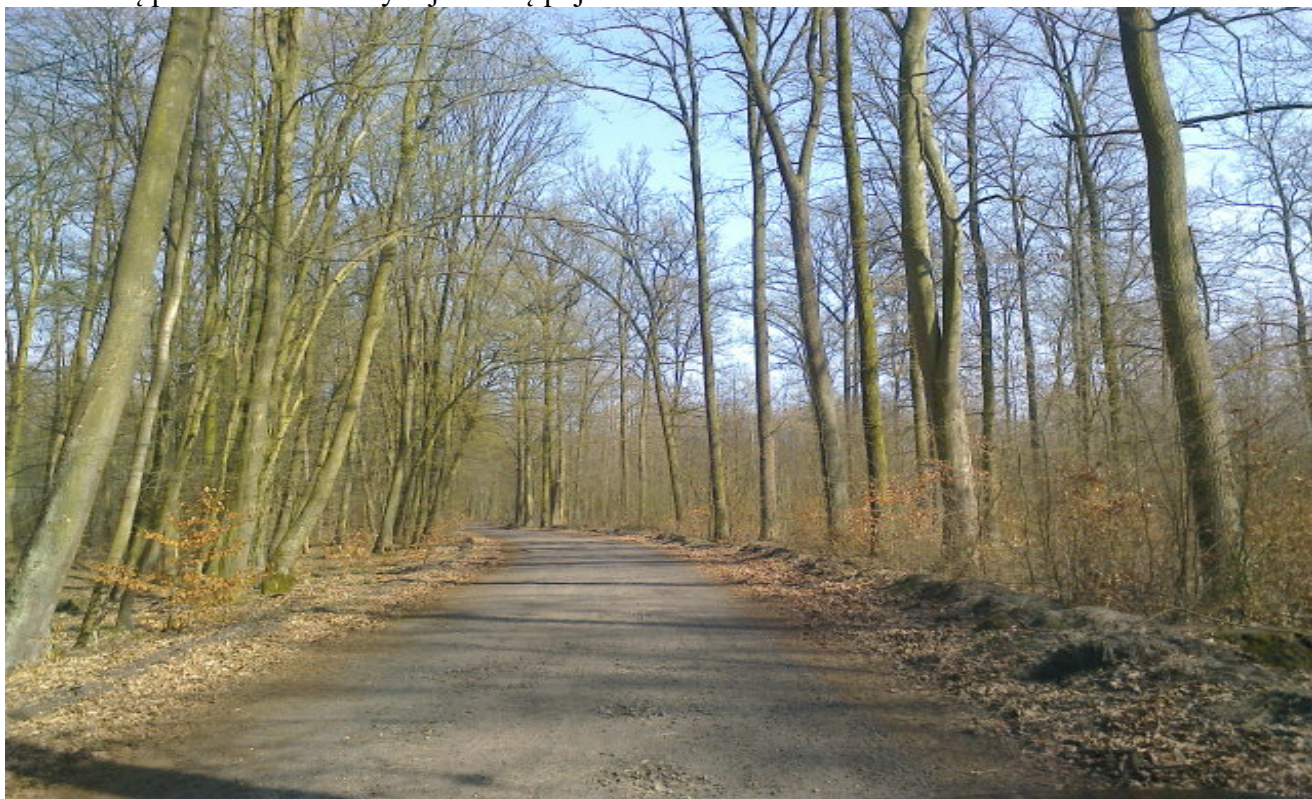
Fot. Widok istniejącej nawierzchni i poboczy.

Stan techniczny istniejącej nawierzchni, którą stanowi warstwa tłucznia zaklinowana mieszanką bitumiczną jest niezadawalający, występują ubytki w konstrukcji jezdni, nierówności.

Zawyżone pobocza utrudniające odprowadzenie wody poza koronę drogi zostały przez zarządcę drogi ścięte a materiał ze ścinki zalega na koronie drogi i wymaga usunięcia.

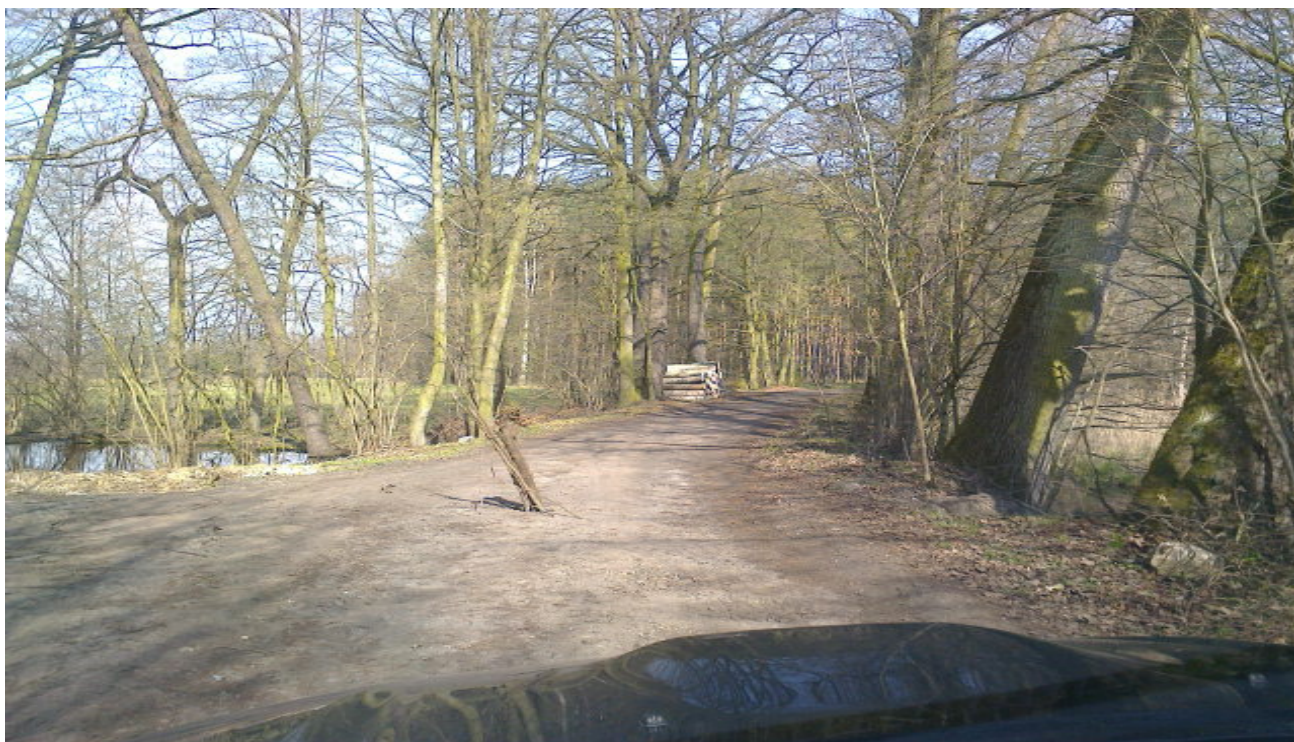
W km 2+100 pod drogą zlokalizowany jest przepust rurowy ϕ 1000 w stanie technicznym niezadawalającym w obrębie części przelotowej. W czasie prowadzenia wizji lokalnej zaobserwowano wyrwę występującą części przelotowej przepustu.

Fot . Oznakowanie wyrwy na przepuści fi 1000 – widoczne gałęzie włożone w ubytek .

Zakłada się wymianę istniejącego przepustu na typowy przepust rurowy fi 1000 długości 12 m ze ściankami czołowymi betonowymi posadowiony na tych samych rzędnych i w tej samej lokalizacji

Nową część przelotową przepustu fi 1000 należy wykonać na tych samych rzędnych i w tej samej lokalizacji . Do wykonania części przelotowych należy stosować rury żelbetowe dostosowane do przenoszenia obciążeń wg PN –S/85 10030 dla klasy obciążeń nie mniejszej niż C . Dopuszcza się zastosowanie rur typu PEHD lub PCW o parametrach nośności nie gorszych jak dla rur żelbetowych .

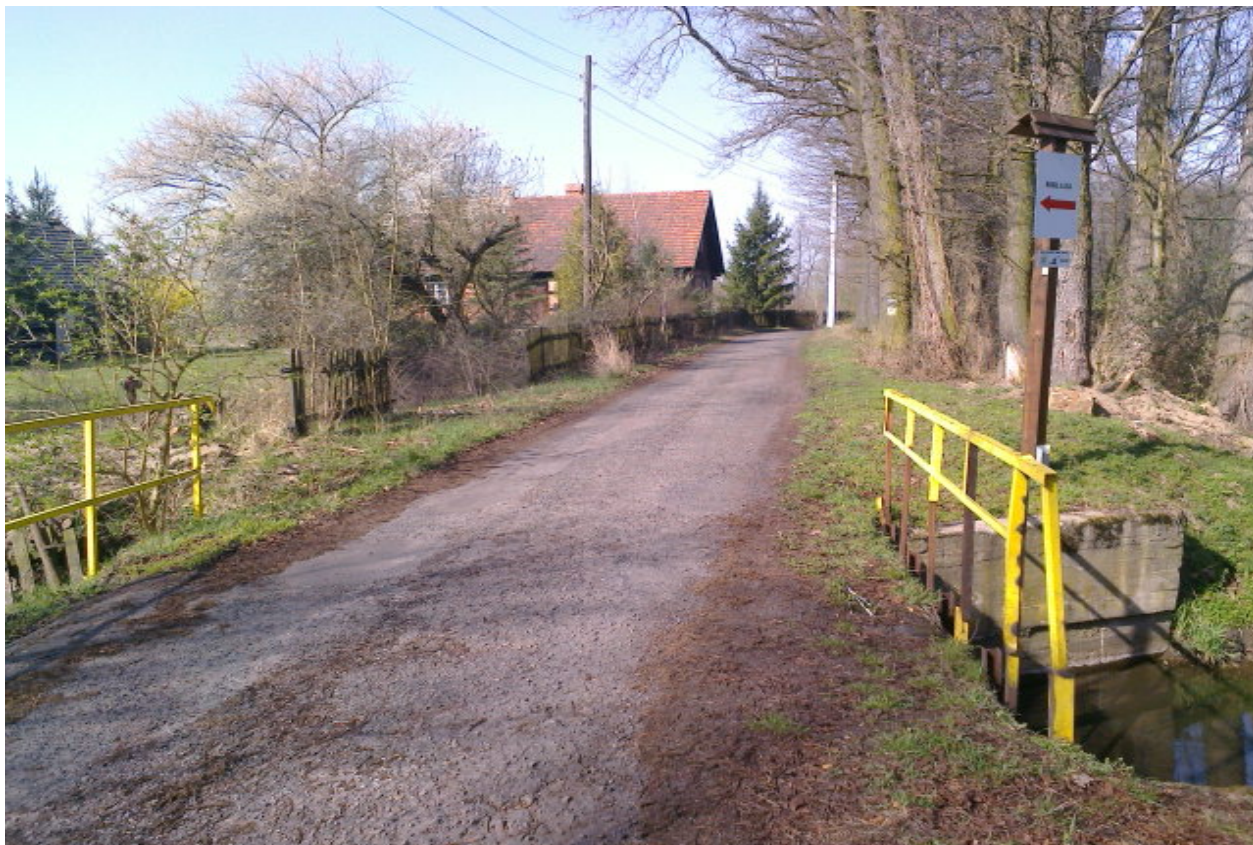
Istniejące oporęczowanie wykonane jest z kątowników mocowanych bezpośrednio na płycie pomostu nie spełnia wymagań przepisów w tym zakresie i wymaga przebudowy .

Fot. Istniejące oporęczowanie mostu do wymiany .
